Tiedotus
Report

PENTTI SAUKKO

TULVA RANTOJEN SORTAJANA

OULUJÄRVEN JA SOTKAMON JÄRVIEN RANTATÖRMIEN VYÖRYMINEN
VESISTÖN LUONNONTILASSA

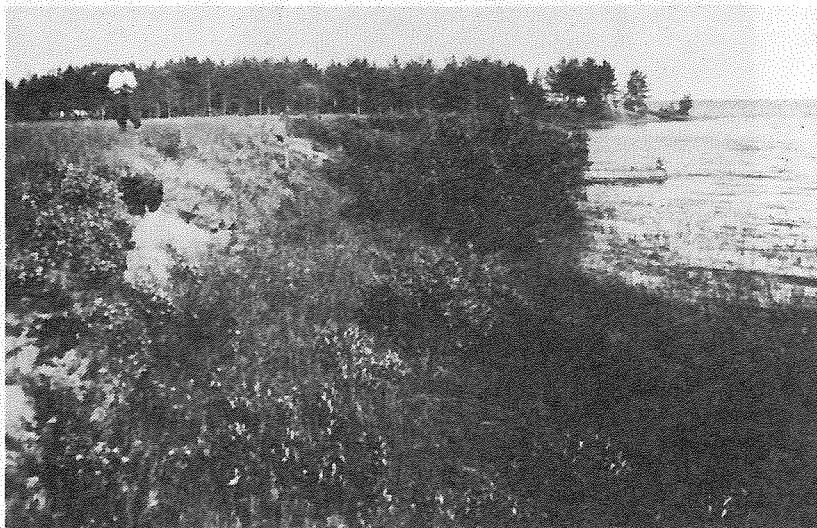
Kuva 1. Säräisniemen Painuanlahti. Pohjoisrannan peltomaan vyörytörmää (Ht 85 %). Törmä on osittain nurmettunut ja pensoittunut. Rantaäyräällä kasvaa pajua korkeudelle 123,65 saakka. Taustalla avautuu laaja Niskanselkä. W 123,36. 9.7.1945.

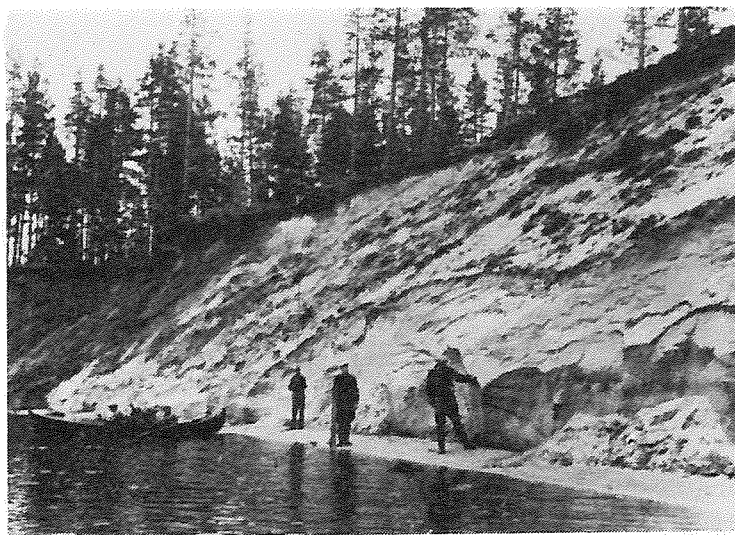
Kuva 2. Säräisniemen pohjoisranta. Vuoden 1938 tulva (123,62) saanut aikaan vyöryn hiétavaltaisessa törmässä. (Hk 21, Ht 79 %). Tältä kohtaa tehty mittaus (ks. piirros 5, leikkaus b). Aallokon vaikutus- eli huuhteluraja on korkeudella 123,80. Kuvassa on tutkimusryhmän vyörytörmän mittaus alullaan. W 123,60. 6.7.38 Eino W. Seppänen. Oulujoki Oy:n arkisto.

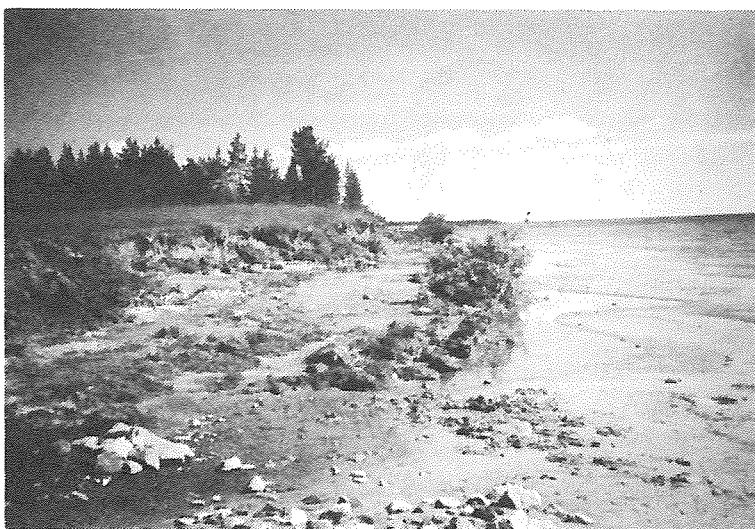
Kuva 4. Säräisniemen eteläranta. Korpiranta-nimisen tilan peltomaan vyörytörmää (Ht 50, Hs 45 %) n. 800 m Kontionpään niemestä itään. Törmä on siirtynyt kuvan keskellä näkyvästä pensaikosta v. 1943 ja 1949 tulvien johdosta. Taustalla Olkkolanniemen kärki ja Niskan-selkää. W 123,15 8.7.1949.

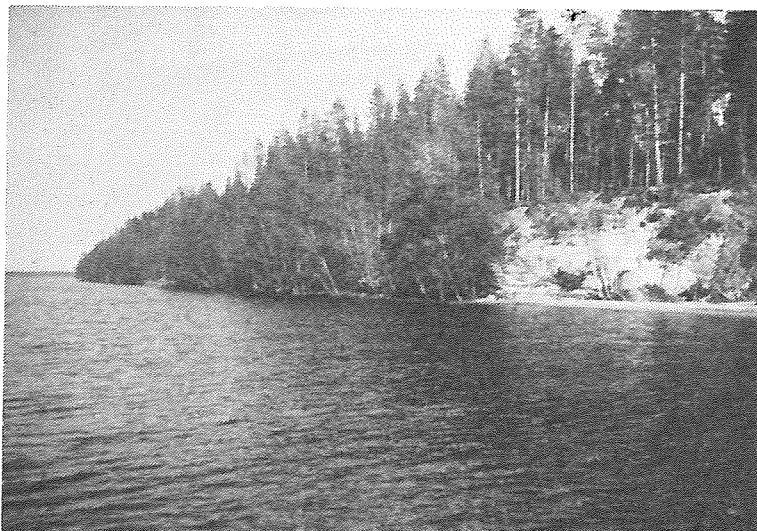
Kuva 7. Manamansalon länsiranta. Pantiontörmää Teeriniemen ja Kaaresjärven suun välillä. Maaperä on tällä kohtaa verraten hienojakoista (Ht 90 %), mistä johtuen törmä ja rantaäyräs ovat osittain lepittyneet. Muual- la Pantiontörmässä on maalaji karkeampaa (Hk 75, Ht 20 %). Törmän tyven korkeus on 123,85. W 123,39. 8.7.1945.

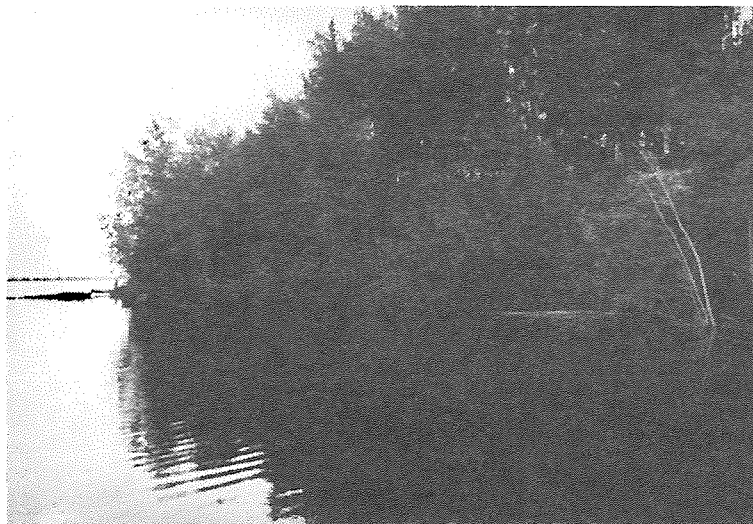
Kuva 8. Manamansalon koillisrannan Martinlahti. Lepittynyttä rantatörmää Leinosen tilan rannassa. Törmän kypsymistä on edistänyt vasemmalla näkyvä venevalkaman laiturit, joka on kasannut tyveensä hiekkaa. Törmä on vyörynyt v. 1943 tulvan aikana eräältä kohtaa, jossa tyven korkeus oli kuvaushetkellä 123,40. W 123,34. 11.7.1945.

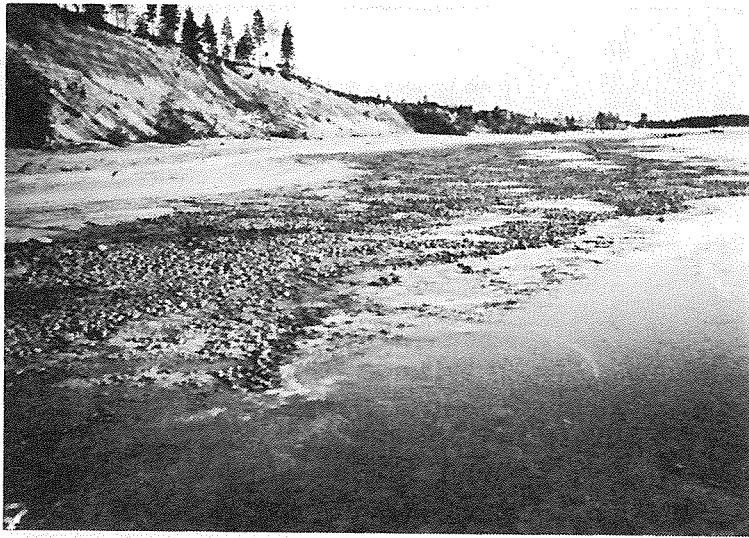
Kuva 9. Manamansalon itäranta. Paljakan törmän pohjoisosaa lähellä Soiluanniemen tyveä. Törmässä (Hk 95 %), jonka tyven korkeus on 123,65, kasvaa hieman leppää. Purkutason yläreunaan on iskostunut somerikko. W 122,55. 27.8.1939.

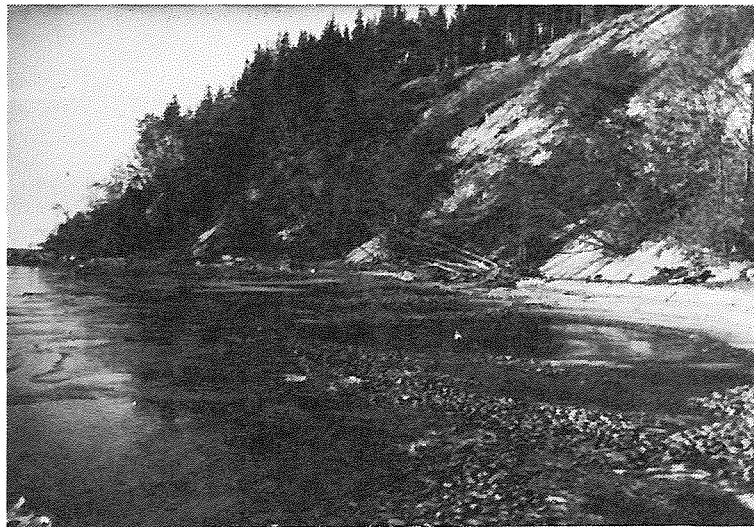
Kuva 10. Manamansalon itäranta. Paljakan törmää sen lähes korkeimmalta kohdalta. Törmässä on leppää ja mäntyäkin. Vuoden 1938 tulva (123,62) on aiheuttanut vyörykeiloja, joiden tyvi oli korkeudella 122,75. Vasemmalla näkyvän Harjanniemen kivisyys on estänyt niemen vyörymisen. W 122,55. 27.8.1939.

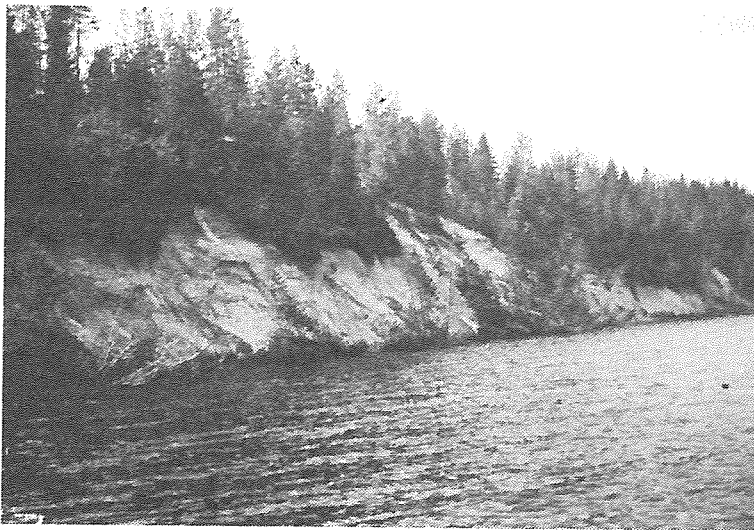
Kuva 12. Ärjänsaari. Pohjoisrannan jo metsittynyttä törmää (Ht 95 %), jota v. 1943 tulva (123,98) on pahoin vyöryttänyt. Auennut törmä on varsin jyrkkää. W 123,40. 6.7.1945.

Vyörytörmien routaantumisessa on huomattava alueellisia, lähinnä maaperästä johtuvia eroavuuksia. Hiekkatörmien ohella on mukana myös runsaasti routivista koheesiomaalajeista muodostuneita törmä (ks. piirroksat 12 ja 13). Samassa törmässä voi olla maalajiltaan erilaisia kerrostumia. Törmien routaantumisessa on kuitenkin erityistä se, että routaantumis-edellytykset vaihtelevat lumipeitteen takia törmän eri kohdissa. Törmän päälly, rannan rinne, vastannee seudullisia olosuhteita, joskin niidenkin lumipeite aavojen alueiden laidalla voinee olla jonkin verran normaalia ohuempi. Törmän luiskän yläosa on monestikin pystysuora, mikä tietää sitä, ettei se saa paljoakaan päälleen suojaavaa lumikerrosta. Tästä johtuu, että routa etenee sanotunlaisessa törmän osassa, jossa ei myöskään ole eristävää pintaturve- tai nurmikerrosta vaakatasossa pintamaata syvemmälle. Törmän yläosan maaines on yleensä kuivaa hyvän kuivatuksen vuoksi ja myös siksi, että korkeahkoissa törmissä kapillaarinen vedennousu on verraten vähäistä. Törmän alarinne saa puolestaan varsin vahvan lumipeitteen, sillä se tarjoaa myös hyvän kiinnepohjan jääkentiltä puhaltavan lumen kinostumiselle. Tämä on täältä osaltaan puolestaan kosteampaa kuin yläosa, sillä sadevesien ohella pohjaveden - so. likimain järven vedenkorkeuden - läheisyys lisää maan kapillaarisesti syntynyttä vesipitoisuutta, mikä puolestaan edistää routaantumista.

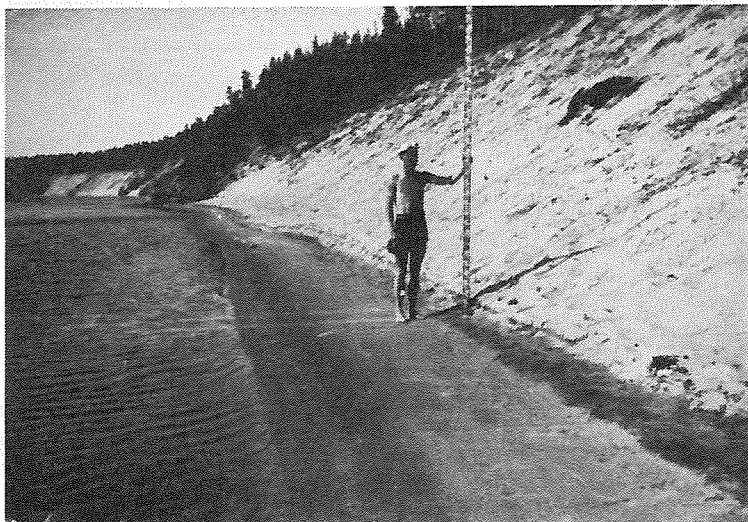
Kuva 13. Ärjänsaari. Etelärannan vyörytörmää (Ht 90 %), joka v. 1943 tulvan (123,98) jäljiltä on lähes lepotilassa. Latta on v. 1945 tulvan korkeudella (123,46). Törmän tyvessä on matala eroosioporras. W 123,40. 6.7.1945.

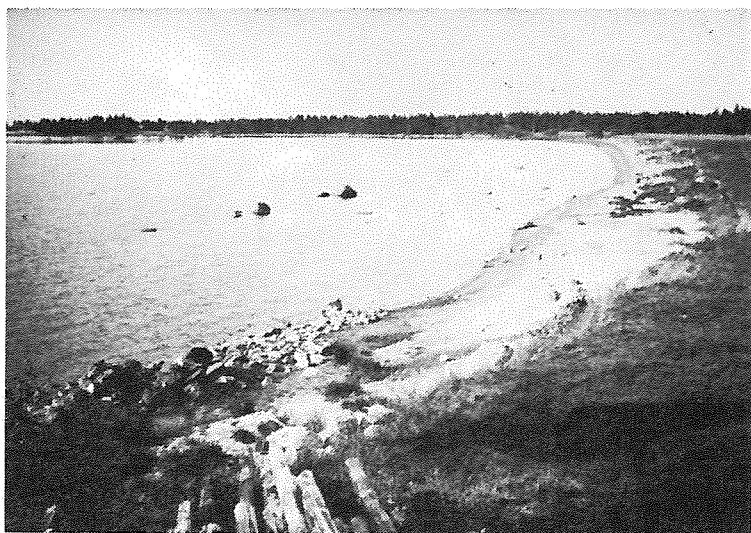
Kuva 14. Vuoreslahti. Ärjänselän aalloille altista matalahkoa peltomaan vyörytörmää (Ht 25, Hs 55, Sa 20 %). Törmän tyven korkeus 123,75. Törmän nurmettunut räystäs lohkeilee tavallisesti keväisin. Muistitiedon mukaan on tie kulkenut v. 1870 tienoilla suoraan vastakkaiseen Selkäniemeen. W 122,70. 30.6.1939.

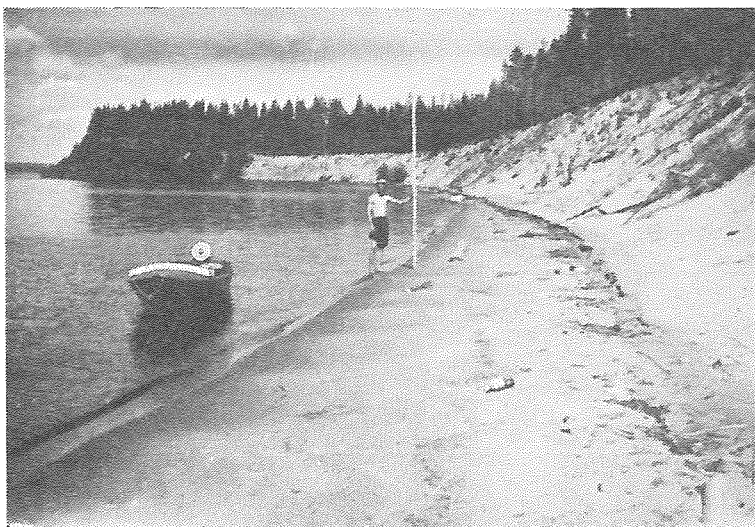
Kuva 15. Sivolanniemi. Avovyöryä v. 1943 tulvan jäljeltä (Hk 20, Ht 80 %). Latta on v. 1945 tulvan korkeudella (123,46). Rantaäyrään porrastuma lähellä törmäntyveä on korkeudella 123,70. W 123,41. 5.7.1945.

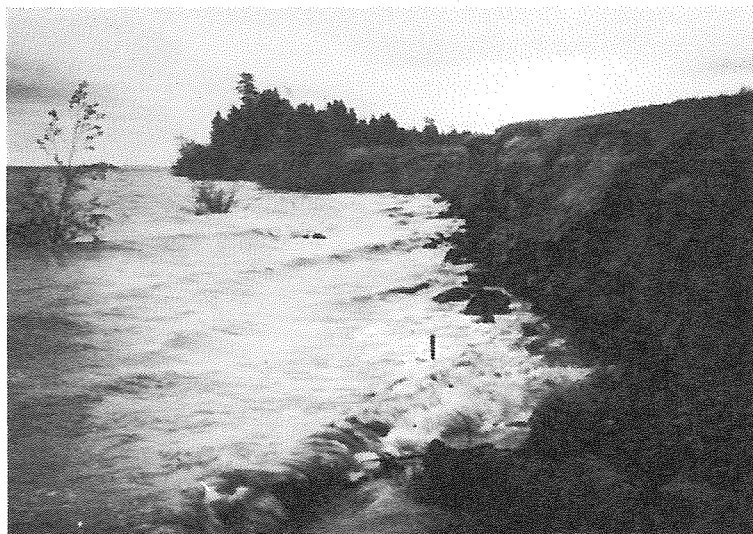
Kuva 17. Koutaniemen pohjoisranta. Peltomaan vyörytörmää (Ht 15, Hs 60, Sa 25 %) Pyykölän tilan kohdalla v. 1949 tulvan (n. 123,70) jäljeltä. Törmä vyörynyt v. 1943 ja sen jälkeen vasemmalla näkyvästä lepästä saakka. W n. 123,50. 1949.

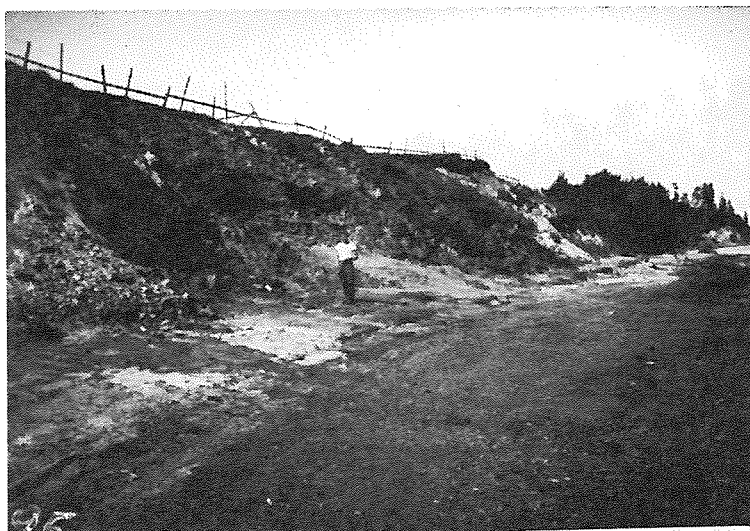
Kuva 18. Koutaniemen pohjoisranta. Peltomaan vyörytörmää (Ht 55, Hs 40 %) Ilkon tilan kohdalla v. 1938 tulvan (123,62) jäljeltä. Maan juokseminen johtuu törmän hiesupitoisuudesta. Karjanlaidun aidattu törmän partaan lohkeamisvaaran vuoksi. 1939.

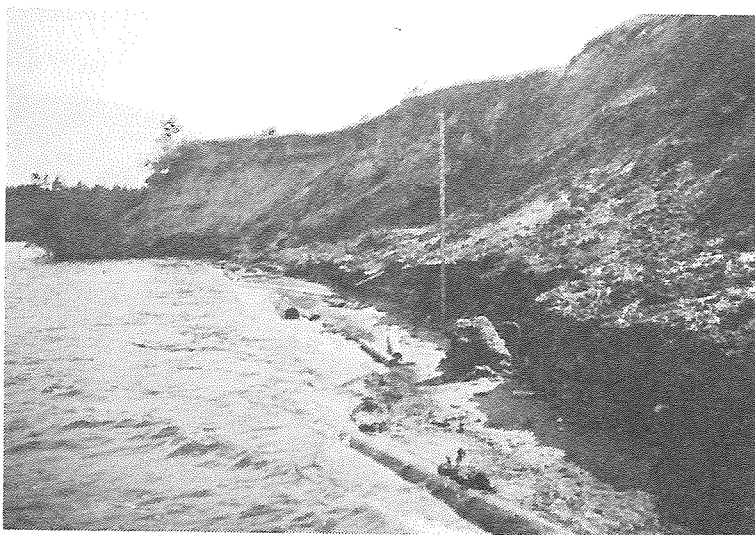
Kuva 19. Koutaniemen pohjoisranta. Edellisen kuvan esittämä törmä v. 1945, jolloin tulva on vyöryttänyt törmää. Latta on tulvakorkeudella (123,46). Törmän tyvessä on n. 30 cm syvyisiä eroosiolovia. W 123,42. 4.7.1945.

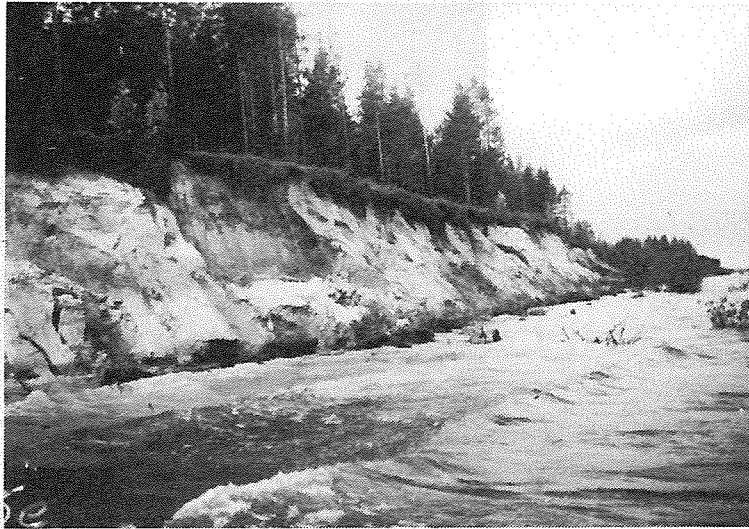
Kuva 21. Koutaniemen pohjoisranta. Edellisen kuvan törmää v. 1949 tulvan (n. 123,70) vyöryttämänä. Vyörymäsyvyys oli eräissä kohdin useita metrejä. W 123,50. 1949.

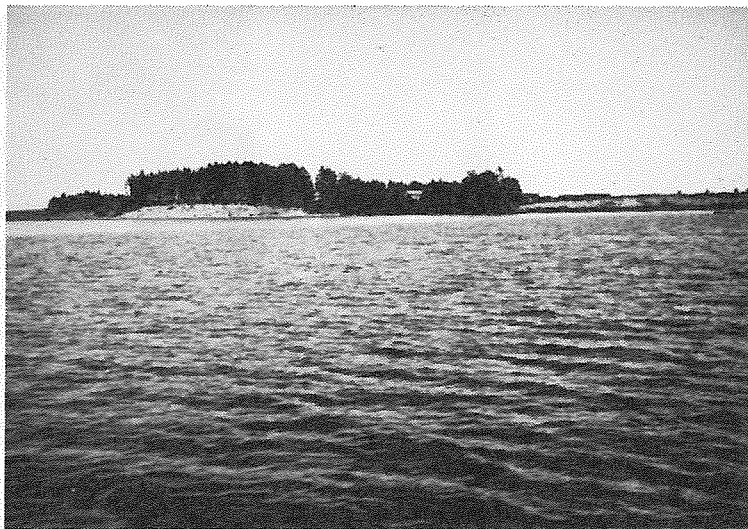
Kuva 22. Paltaniemi. Korkein metsäinen kohta on Kirkkoniemeä, jossa on vanhan hautausmaan vyöryvää törmää. Oikeassa laidassa näkyy peltomaan vyöryrantaa. 1939.

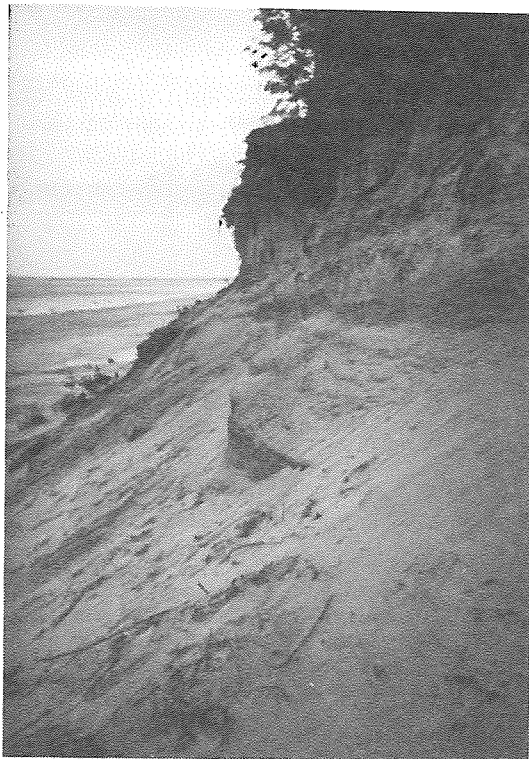
Kuva 24. Paltaniemi. Vanhan hautausmaan törmää (Hk 15, Ht 80 %). Törmän yläosa on tavanomaiseen tapaan melkein pystysuora. Yläreunaa sitoo puuston ja muun kasvuston juuristo. 1939.

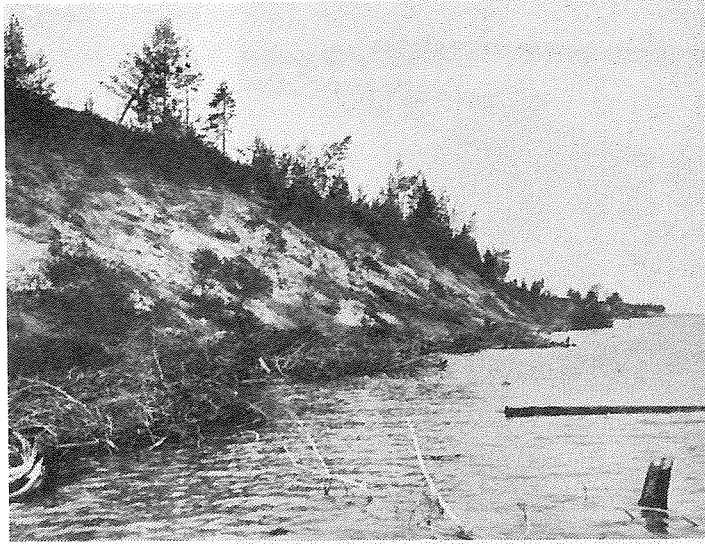
Kuva 25. Paltaniemi. Vyöryranta Sutelanperässä vuosisadan alussa. Kuvausvuonna oli ylin vesi n. 123,70 ja vuotta aikaisemmin runsas 10 cm tätä korkeammalla. B. Frosterus 1906. Suomenmaa -teos, Oulun lääni.

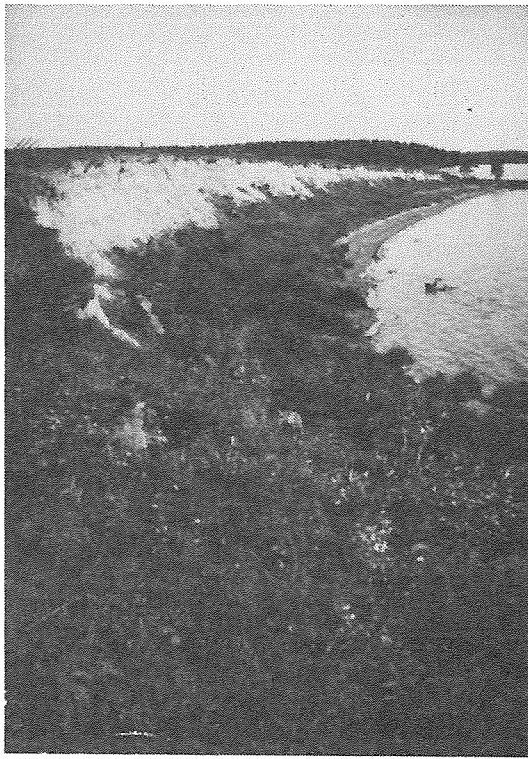
Kuva 27. Nuasjärvi, Kekkolanieniemi. Vuoden 1938 tulvan (138,39) jälkeen on törmästä (Ht 70, Hs 25 %) lohkeillut alas nurmimättäitä, jolloin verraten loiva ja nurmettunut törmän tyviosa näytti varsin kestävältä. W 137,50. 1939.

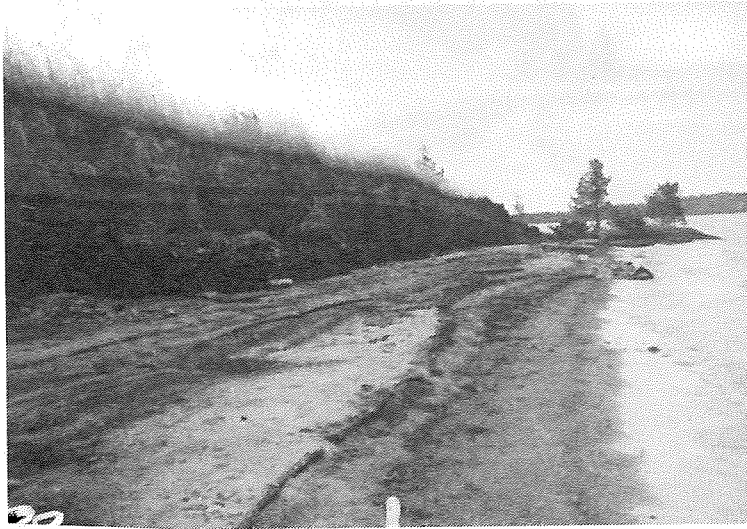
Kuva 29. Nuasjärvi, Kekkolaniemi. Edellisen kuvan esittämä törmän jyrkkä seinämä (korkeudella 138,10 : Ht 6, Hs 76, Sa 18 %), jonka tyven korkeus 138,28 (ks. piirros 6). Törmän reunaan saakka kasvoi ruista, joten törmässä on ollut voimakasta vyöryä syksyn 1944 jälkeenkin. W 137,59. 17.8.1945.

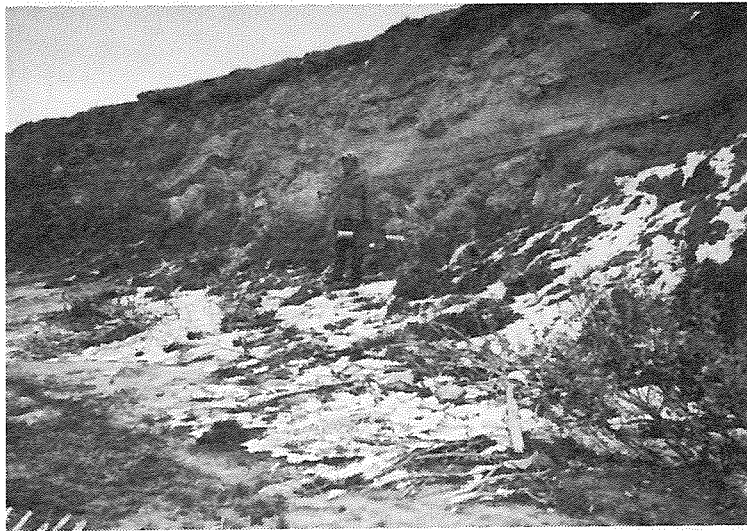
Kuva 30. Nuasjärvi, Huuskonniemi. Länsirannan poukaman vyörymiselle herkkää peltomaan törmää (Ht 50, Hs 40 %). Törmän luiskan epätasaisuus johtuu suuresta hieta- ja hiesupitoisuudesta. 1939.

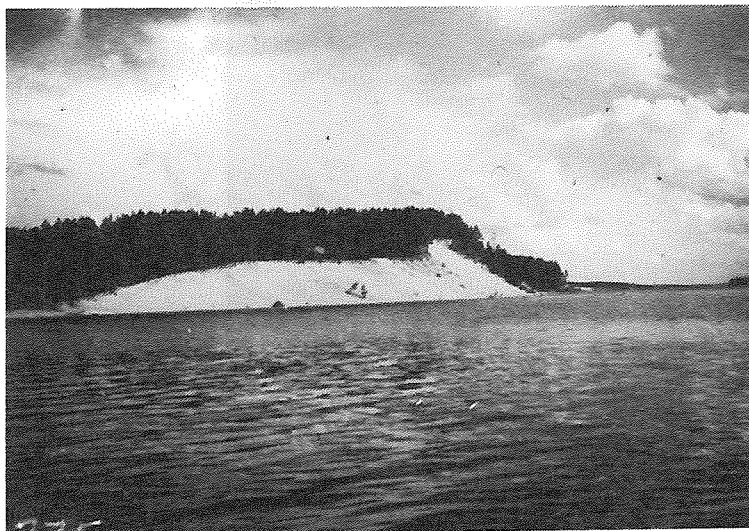
Kuva 33. Sapsojärvi, Hiukka. Sotkamon keskustan vyörytörmää (Hk 25, Ht 75 %), jonka korkeus törmän tyvestä mitattuna on enimmillään 27 m. Alue on suosittua uimarantaa. 1945.

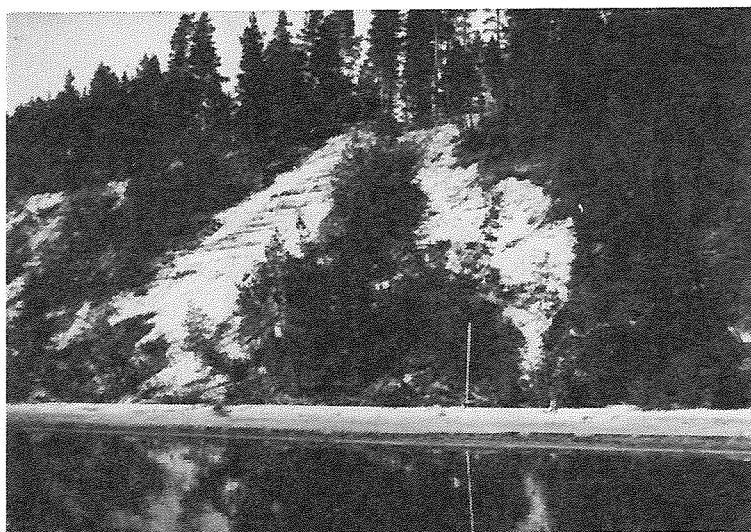
Kuva 34. Sapsojärvi, Hiukka. Aittorannan vyörytörmää (Hk 10, Ht 85 %) n. 1 km Hiukan uimarannasta itään. Vuoden 1938 tulva (138,95) on aiheuttanut vyöryä jo metsittyneessä törmässä valuttaen lauttana alas puun juuriston sitomaa pintakerrosta. Kuvassa näkyvä latta on 4 m pituinen. Rantaäyrään eroosioportaan kulumisesta tehty mittauksia. W 137,75. 3.7.1939.

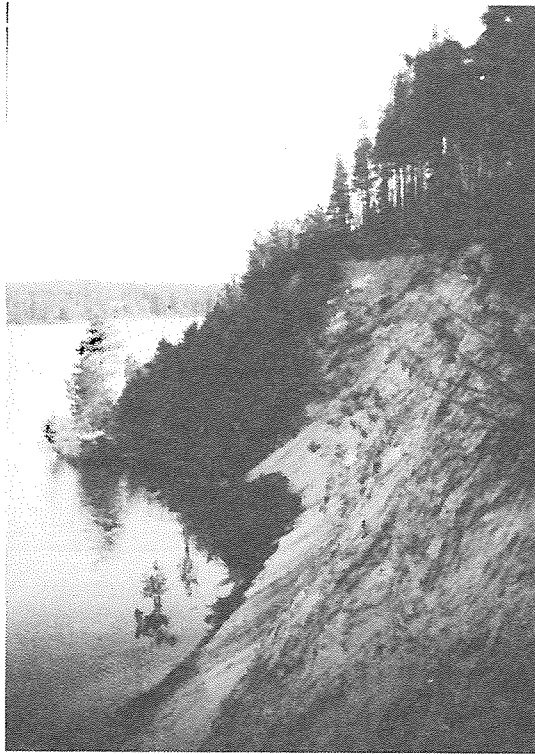
Kuva 35. Sapsojärvi, Hiukka. Vyörytörmää (Hk 20, Ht 75 %) Ryttilahden lähistöllä, jossa on vyöryn alkua v. 1945 tulvan (138,80) jäljeltä. Kivinen niemeke on suojanut rantaa vyöryltä. W 138,75. 27.6.1945.

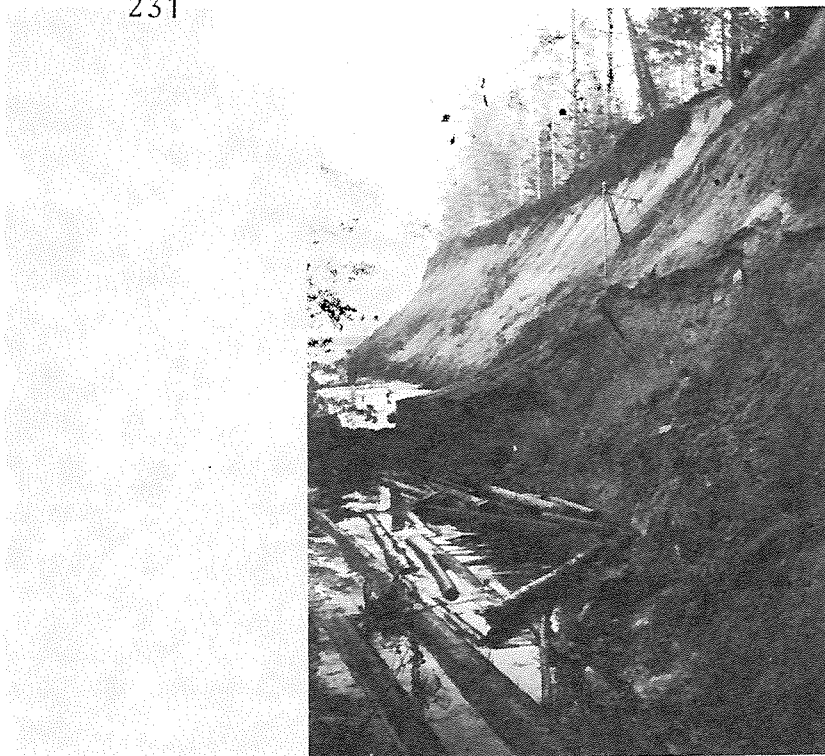
Kuva 37. Koutaniemen pohjoisranta. Maalajiltaan hienojakoisen törmän (Ht 35, Hs 55 %) vyöryä v. 1945 tulvan (123,46) jäljeltä. Törmän tyveen ajautuneet uittopuut tehostavat vyöryä aallokossa. Tällaisen törmän mittaus on hankalaa (vaaaituskone näkyy kuvan keskellä). W 123,42. 4.7.1945.

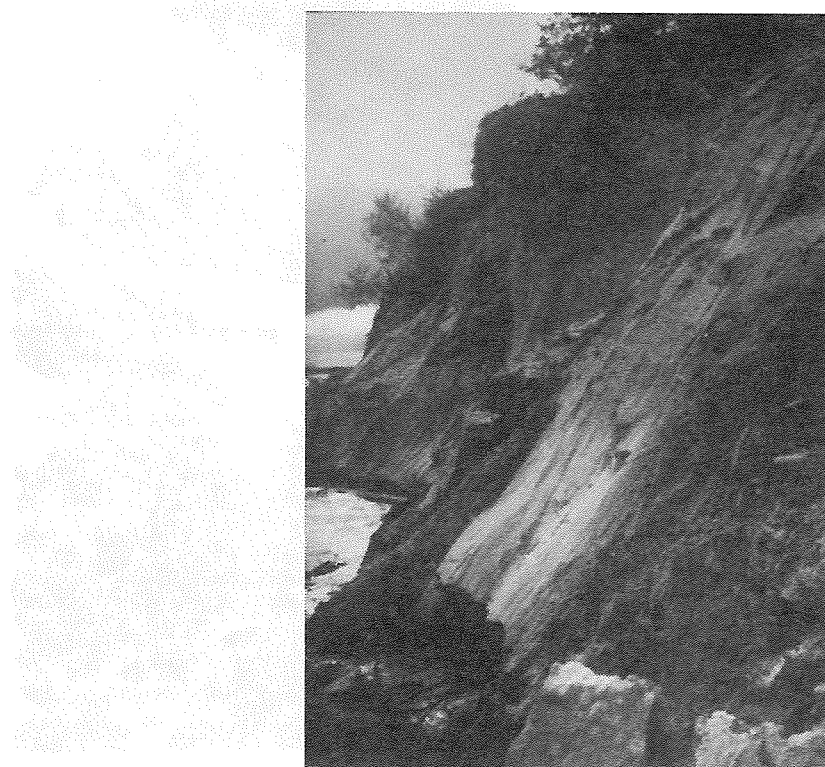
Kuva 38. Koutaniemen pohjoisranta. Edellisen kuvan esittämän törmän vyöryä v. 1949, jolloin vedenkorkeus pysytteli korkeuden 123,65 tienoilla n. 3 viikkoa. W n. 123,50. 1949.

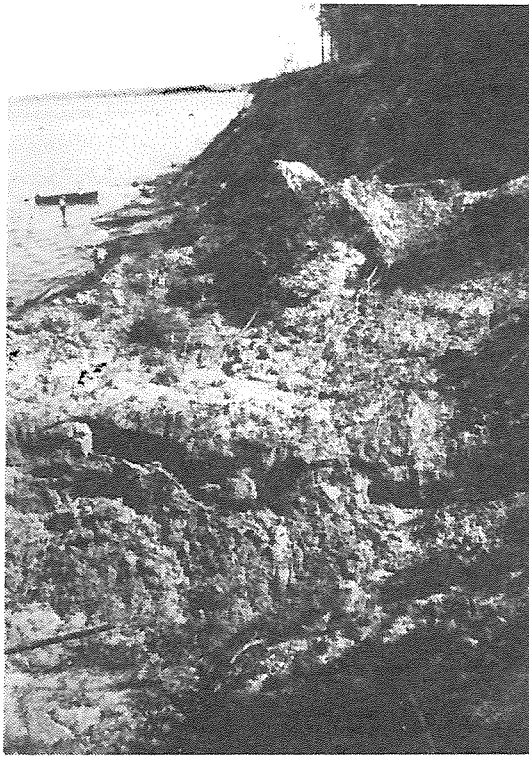
Kuva 39. Koutaniemen pohjoisranta. Törmään päättyvän metsäisen notkelman suussa (Ht 35, Hs 55 %) on veden virtauksen vuoksi maan liikkuminen ollut voimakasta. W 123,42. 4.7.1945.

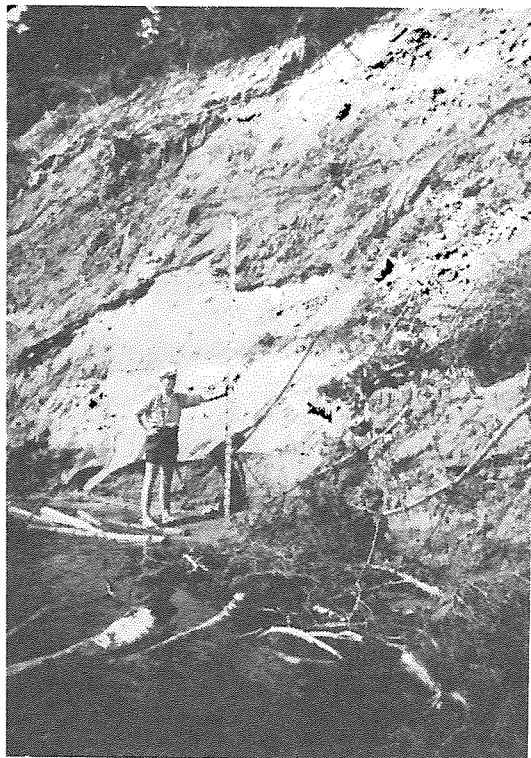
Kuva 40. Sapsojärvi, Kuusiniemi. Vyörymisen alkua hienojakoisessa törmässä (Ht 80, Hs 20 %) v. 1945. Tällä törmäosuudella seurattu vyöryn kehittymistä vaaituksin (ks. piirros 8). Kuvassa näkyvissä jo toisen vaiheen sortuma. W 138,75. 27.6.1945.

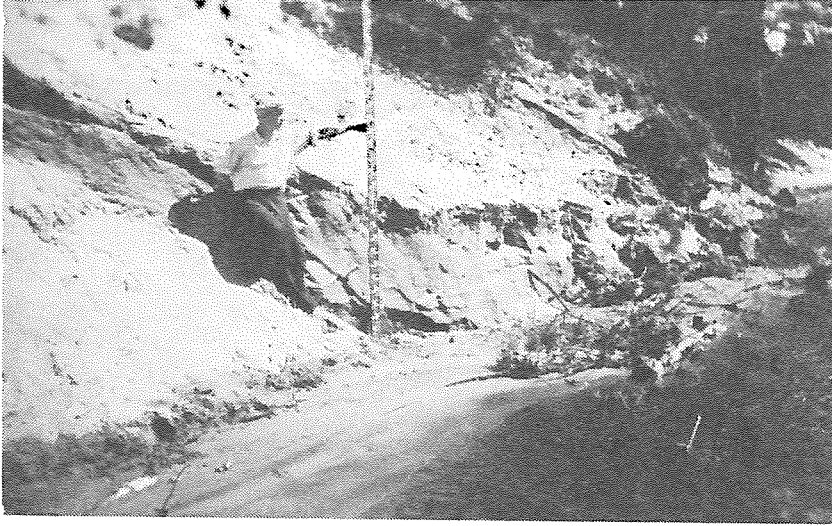
Kuva 43. Sapsojärvi, Hiukka. Vyörymisen alkua Hiukan uimaran-
nan törmässä (Hk 10, Ht 85 %) kesällä 1945. Vyöry-
misen kehittymistä on seurattu vaaituksin (ks. piir-
ros 7). Kuvan vasemmassa laidassa näkyy alas valah-
tanut vyörykeila. W 138,76. 27.6.1945.

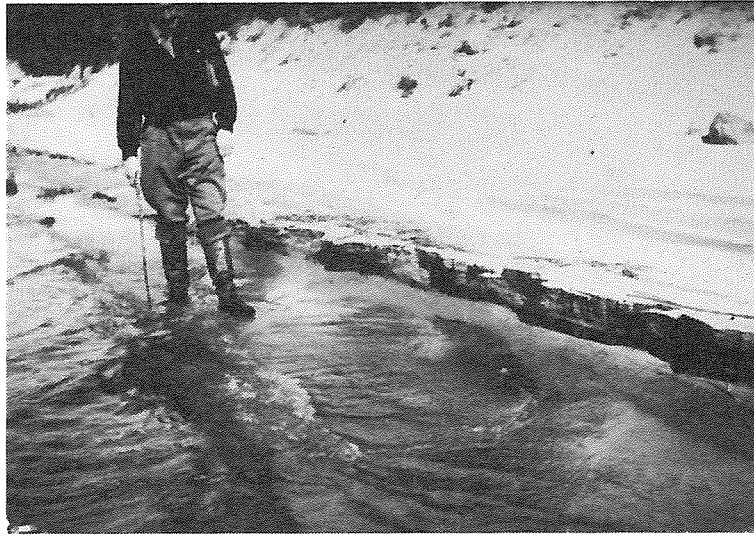
Kuva 45. Nuasjärvi, Jäätiönniemi. Rantaäyrään voimakasta eroosiota, jossa aallokon vaikutus- eli huuhteluraja on 15 cm tyvenen vedenpinnan yläpuolella. Kuvassa dipl.ins. Eino W. Seppänen. 1939.

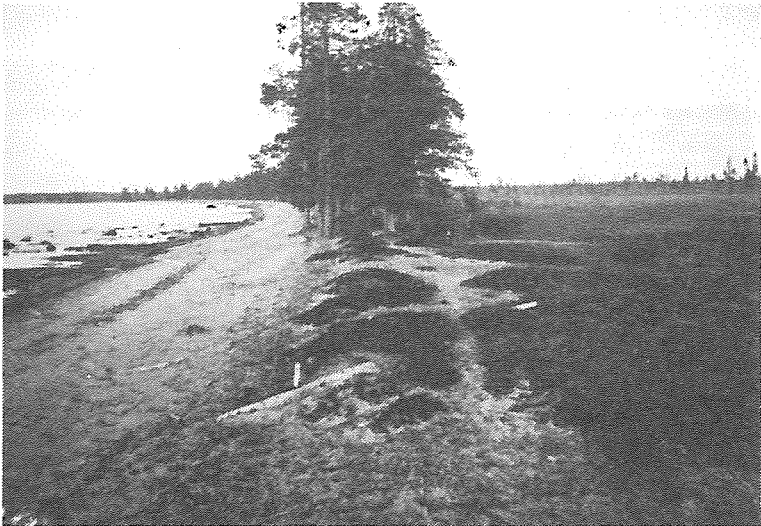
Kuva 48. Manamansalon länsiranta. Vyörytörmistä ajautunut
maa-aines on kasautunut Laajalahden rannalle Hiisi-
niemen tyveen suoaluetta reunustamaksi kaarteeksi,
jossa kasvaa ikipetäjiä. 1939.

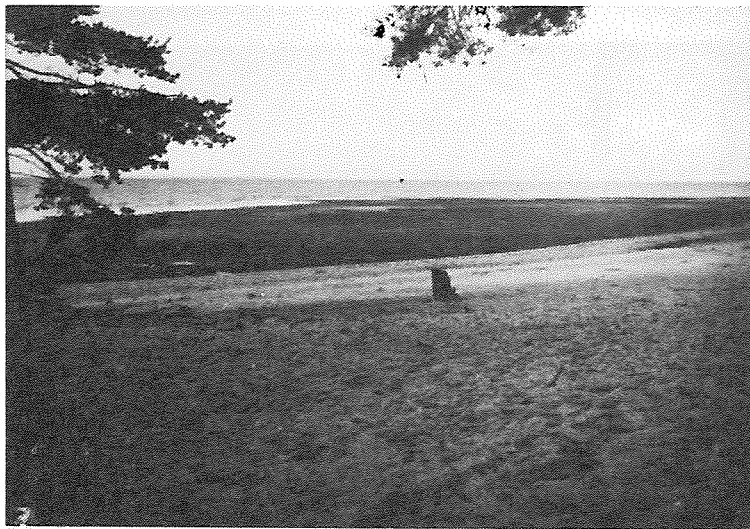
Kuva 49. Manamansalon länsiranta. Laajalahden rannan edustalla vyöryaineksesta syntynyttä, purkutasoa muistuttavaa tasannetta, vaikkei tällä kohdalla ole vyörytörmää. 1939.

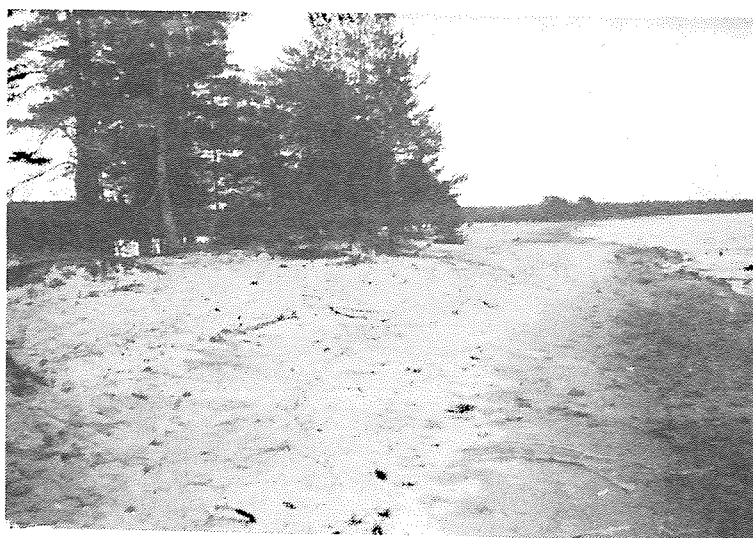
Kuva 52. Sivolanniemi. Niemen vyörytörmistä irronneesta maa-aineksesta Koutalahteen kasautunut heikkasärkkä, joka on erottanut lahdesta vasemmalla häämöttävän Koutalammen. W 123,41. 5.7.1945.

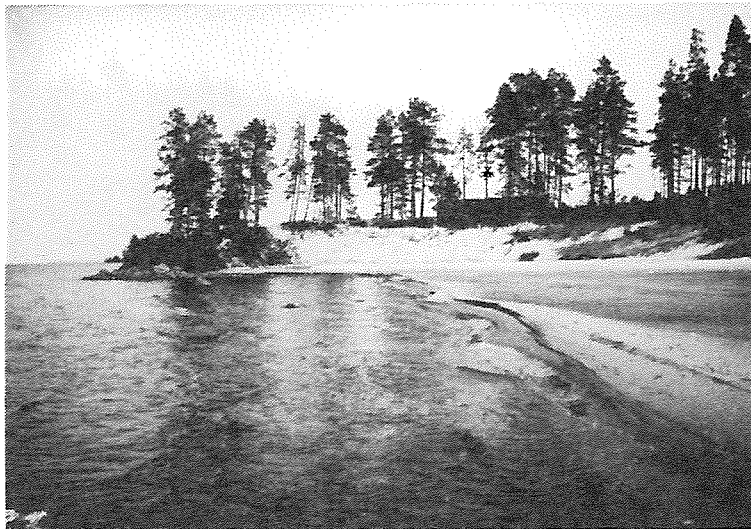
Kuva 53. Manamansalon länsiranta. Kivinen Kapolanniemi on suojannut rantakohdan vyörymiseltä. Niemen sivustoilla on rantaäyräs tavanomaista leveämpi. 1939.

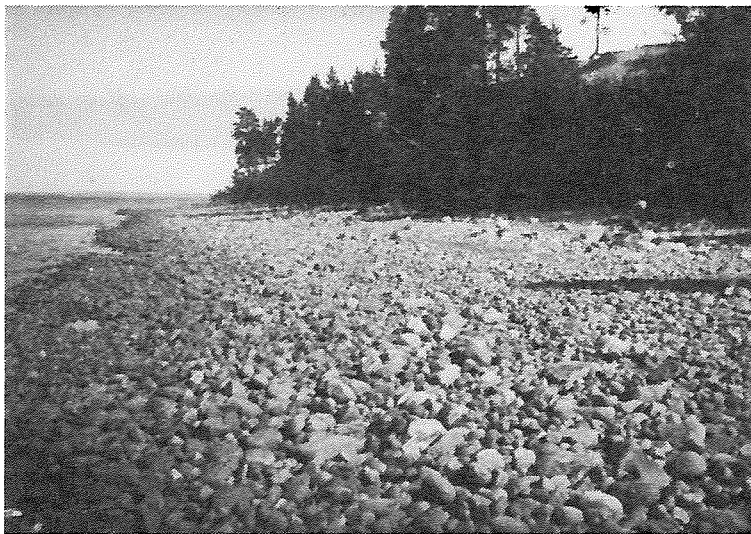
Kuva 54. Ärjänsaari. Harjun kivensekaisesta maaperästä muodostunut kivinen rantaäyräs ja törmän tyven pallekivet ovat suojanneet törmän vyörymiseltä. Kivipalteen yläreunan korkeus on n. 124,20. Törmässä kasvaa kannervaa ja myös n. 70 vuotiaita mäntyjä. 1939.

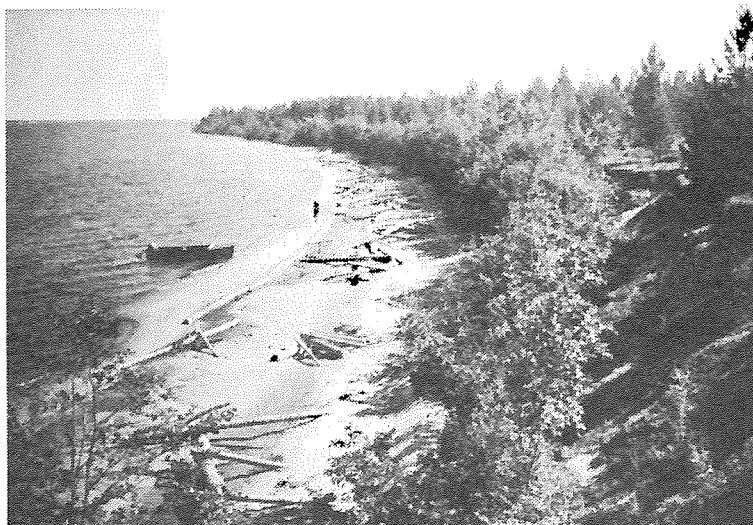
Kuva 55. Säräisniemi. Niemen pohjoissivun vyörytörmistä irronneesta hiekasta lahden perukkaan kasautunutta kaarretta, joka on pysäyttänyt kuvassa oikealla näkyvän jo metsittyneen törmän vyörymisen. Rantaäyrään yläosassa kasvaa leppää. Merkille pantava on ajopuiden runsaus. W 123,35. 10.7.1945.

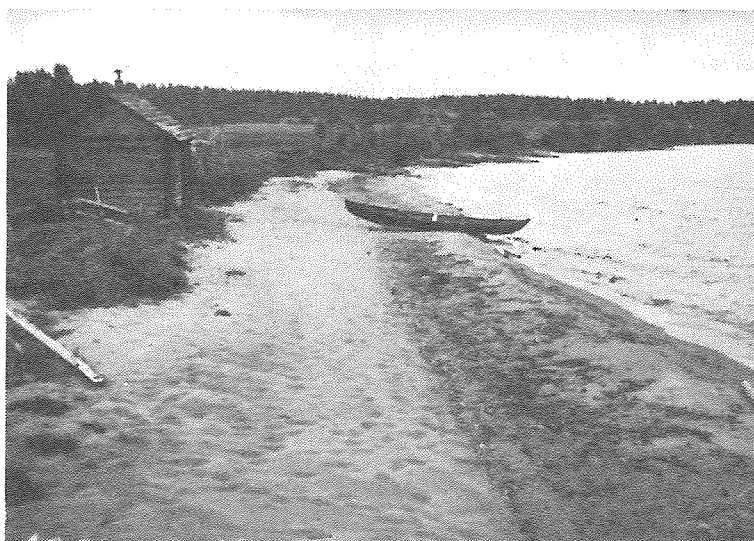
Kuva 56. Nuasjärvi, Rimpilänniemi. Niemen itärannalle kasautuneen hiekkakaarten suojaamaa matalaa törmää. Taustalla näkyvissä rannan suojaksi rakennettu suisteita. Kuvasta oikealla vyöryvää rantaosuutta. 1939.

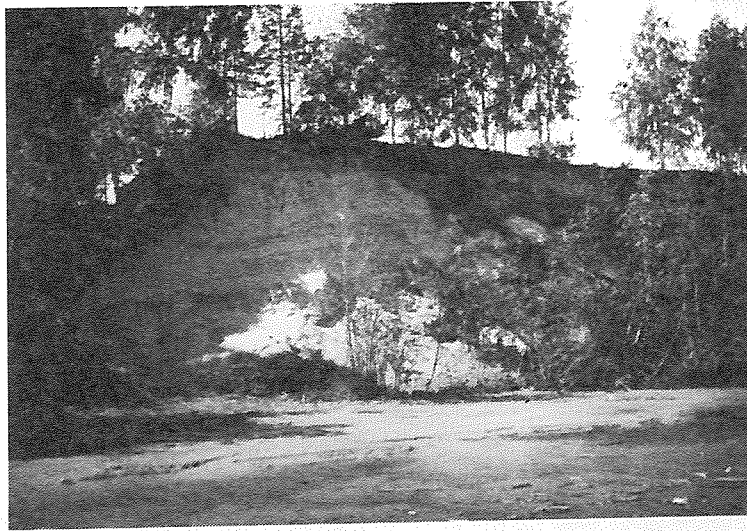
Kuva 57. Koutaniemi. Rantaäyrään lepittynyt yläreuna on pys-
tynyt eräiltä kohdin suojaamaan törmää v. 1938 tul-
valta (123,62). Tämän kohdan rantaäyrään kasvilli-
suutta v. 1945 on kuvattu piirroksessa 29. 1939.

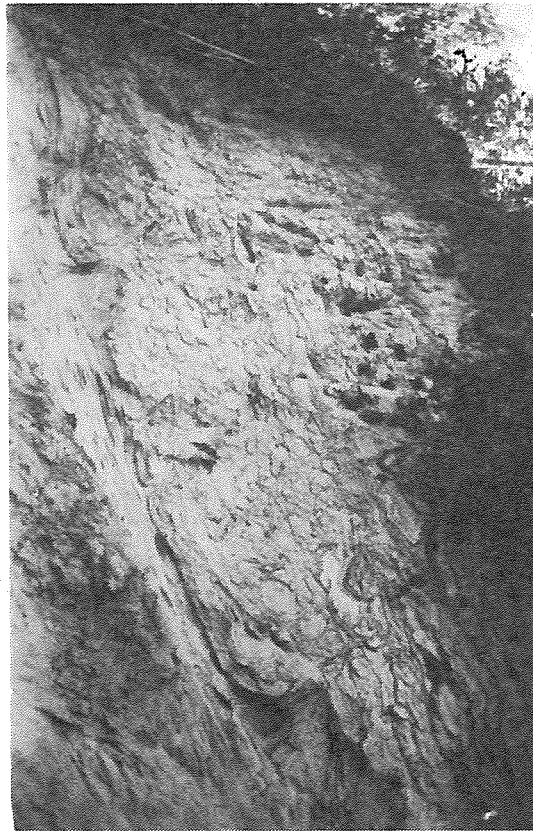
Kuva 58. Koutaniemi. Sateen uurtamaa hiesumaan jyrkkää törmää,
jossa on törmäpääskyn pesiä. 4.7.1945.

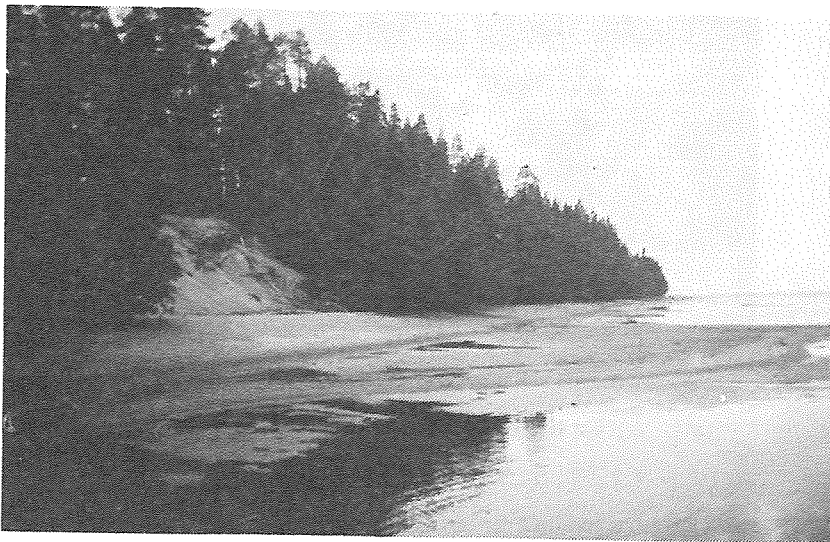
Kuva 59. Manamansalon länsiranta. Lepikön suojaamaa Pantiontörmää (Ht 90, Hs 10 %) lähellä Kaaresjärven suuta. 1939.

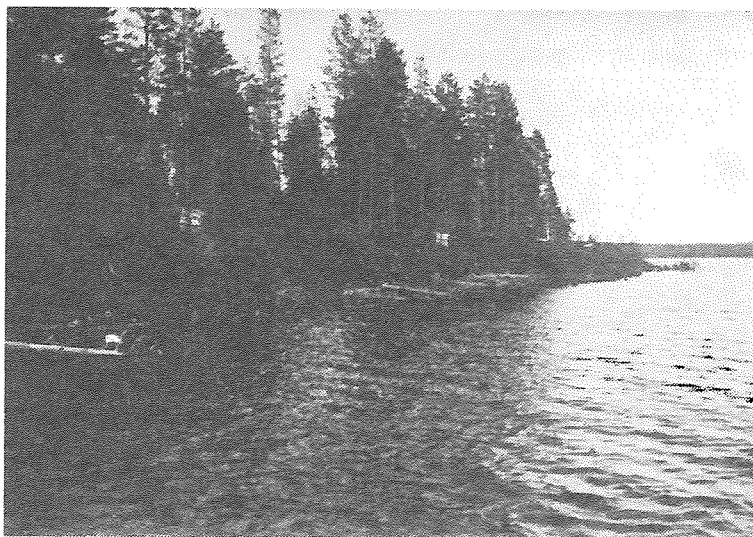
Kuva 60. Sivolanniemi. Törmän päälle pudonnut turvematto suojaaa törmää heikolta aallokolta. Jos matto yltää törmän juurelle ja se kerää tuekseen hiekkaa muodostuu törmälle verraten kestävä suojaus. 5.7.1945.

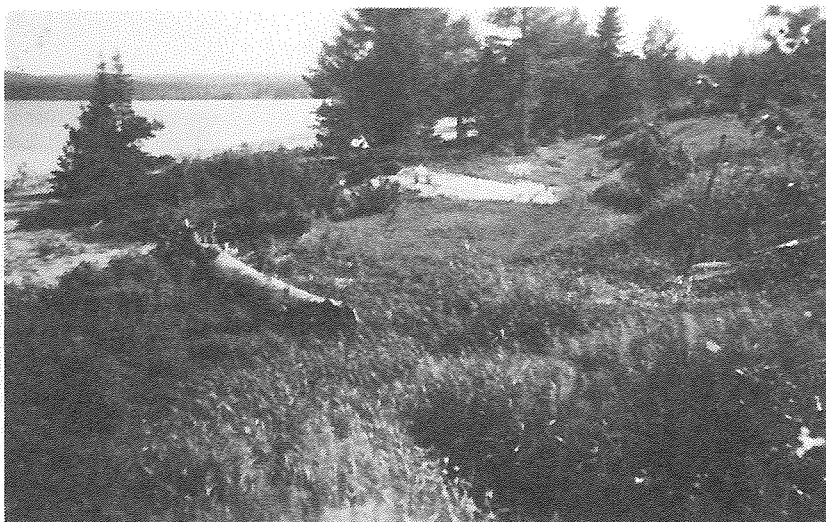
Kuva 61. Nuasjärvi, Rimpilännimi. Kuvan oikeassa laidassa näkyy aikoinaan vyörynyttä törmää, jonka eteen on ajo-hiekasta kasvanut kaarteita, jotka ovat osittain nurmettuneet ja metsittyneet. 1945.

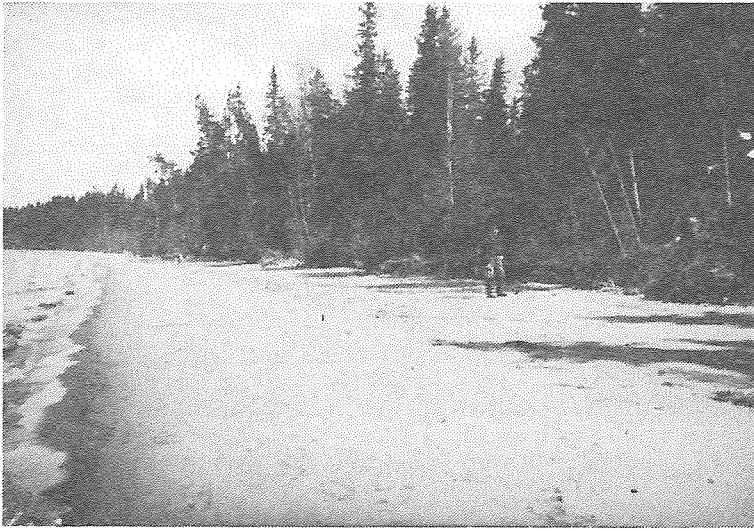
Kuva 63. Nuasjärvi, Jäätiönlahti. Matalan törmän päälle pudonnut puun juuriston sitoma pintakerros antaa törmälle hyvän suojan, jota tehostaa vielä leveä rantäyräs. 1939.

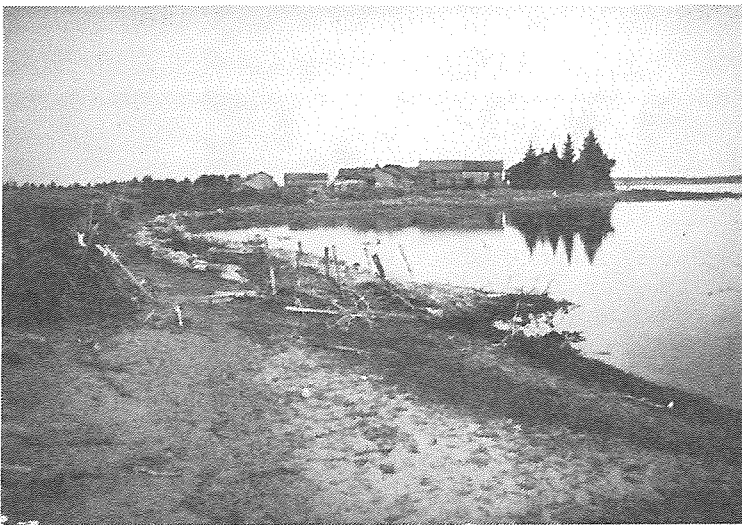
Kuva 64. Vuolijoen suun länsipuolella olevan Joensuun tilan talouskeskuksen n. 30 m pituisella kivireunuksella v. 1905 suojattua rantaa. Pellon kohdalla näkyvä myöhemmin rakennettu kivivalli on ollut liian matala, jolloin tulva on päässyt syövyttämään törmää kivivallin takaa. 1939.

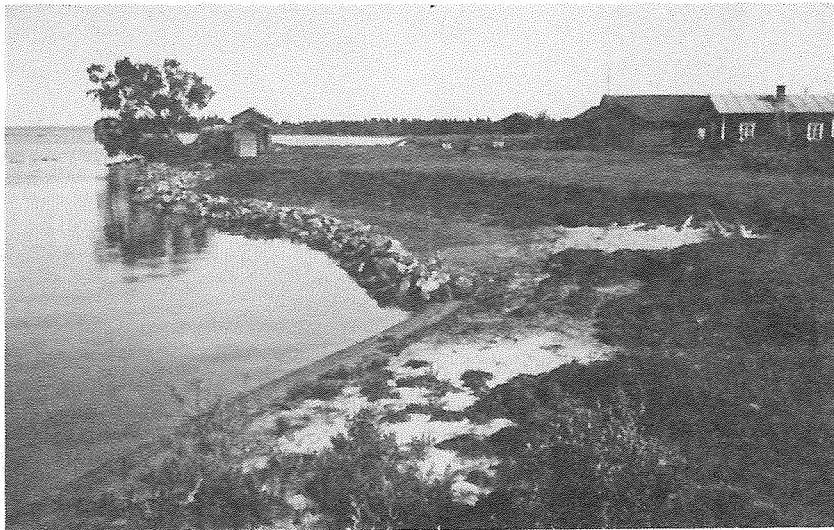
Kuva 65. Vuoreslahti. Kannaksen tilan kivivallilla suojattua rantaa. Lähimpänä näkyvä vallin osa on ollut kuitenkin liian matala, sillä v. 1943 tulva (123,98) aiheutti myöhemmin vyöryä jo nurmettuneen lahdelman törmässä. Ranta on avoin Ärjänselän aallokolle. 1939.

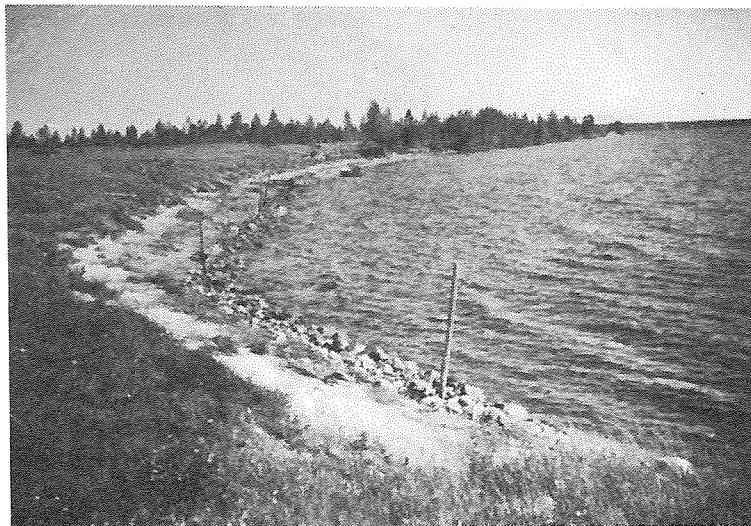
Kuva 66. Salmenniemi. Lähellä Painuanlahden suuta olevan peltomaan törmä (Hk 90, Ht 10 %) suojaksi rakennettua kivivallia. Se on ollut kuitenkin liian matala, vaikka sitä on jatkuvasti korjattu. Törmään on istutettu puita ja pensaita, mutta ne eivät ole siinä pysyneet. W 123,35. 10.7.1945.

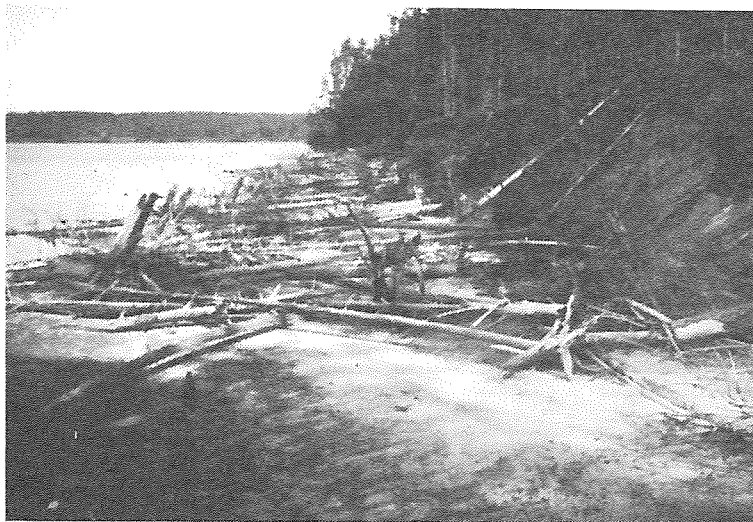
Kuva 68. Vuoreslahti. Saunasaaren pohjoisrantaan törmän suo-
jaksi puunrangoista, juurakoista ja oksista
rakennettu murros v. 1938 tulvan (123,62) jäljeltä.
Voimakas aallokko on vetänyt puunrungot kampamaises-
ti rantaäyräälle, mikä osittain on pidättänyt hiekan
ja hiedan kulkeutumista saaren sivustoilla oleviin
särkkiin. Tämän saaren asukas kertoi rannan vierii-
misen alkaneen Hiisijärven laskunjohdosta (ks. teksti
11.1). 1939.
